## Gelungenes Beispiel einer energetischen Gebäudemodernisierung in Remscheid

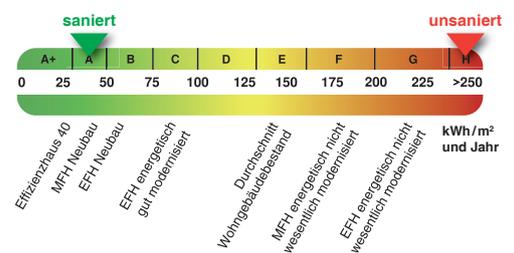
### Verbrauch vor und nach der Sanierung

### Energieeinsparung: 71%
